ASSESSMENT OF LOAD BEARING CAPACITY OF REINFORCED CONCRETE BRIDGE ON THE BASE OF NDT RESULTS

OCENA NOŚNOŚCI ŻELBETOWEGO MOSTU PŁYTOWEGO Z ZASTOSOWANIEM BADAŃ NIENISZCZĄCYCH

2. THE DESCRIPTION OF THE BRIDGE OVER BIAŁA RIVER IN BIAŁYSTOK

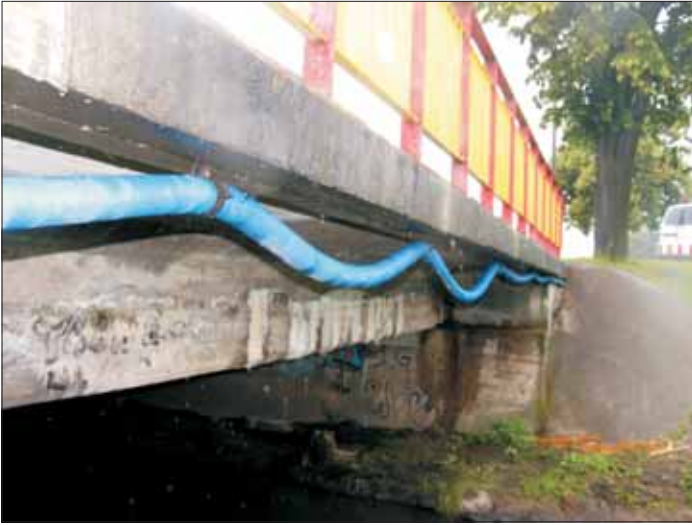
Fig. 3. Bridge side view – visible leakages of calcium carbonate on the side of the slab and on the abutment wall

Rys. 3. Widok boczny mostu – widoczne obfite wycieki węglanu wapnia na bocznej krawędzi płyty oraz na ścianie przyczółka

It has been stated that the bridge in its current condition does not endanger the safety of road users. However, due to the possibility of progressive degradation, it is recommended to carry out the appropriate repairs.
