# Ocena wpływu zbrojenia geosyntetycznego na ugięcia sprężyste nawierzchni podatnej

mgr inż. Maciej Maliszewski  
Instytut Badawczy Dróg i Mostów

Seminarium SPENS

# POMIARY FWD NA ULICY MARSZAŁKOWSKIEJ

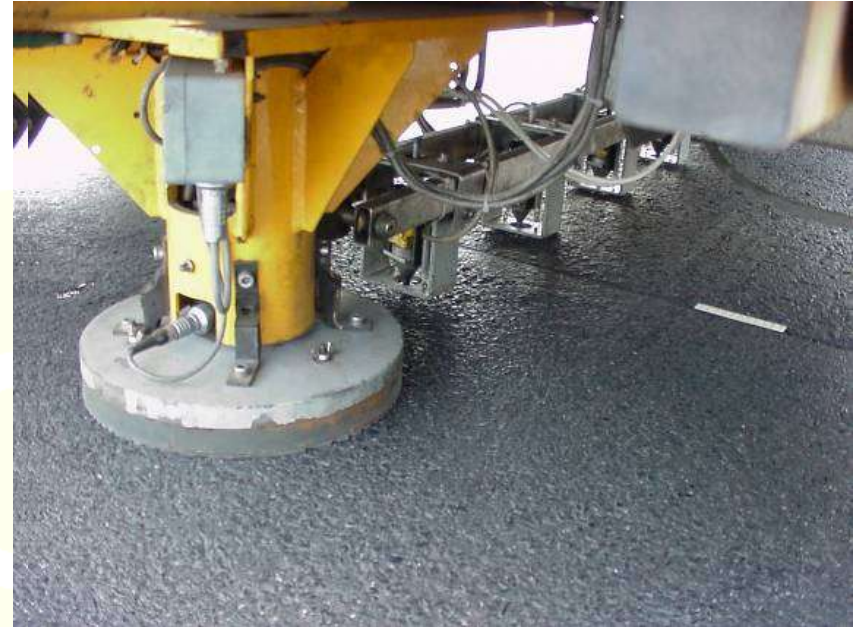
Urządzenie FWD podczas badania

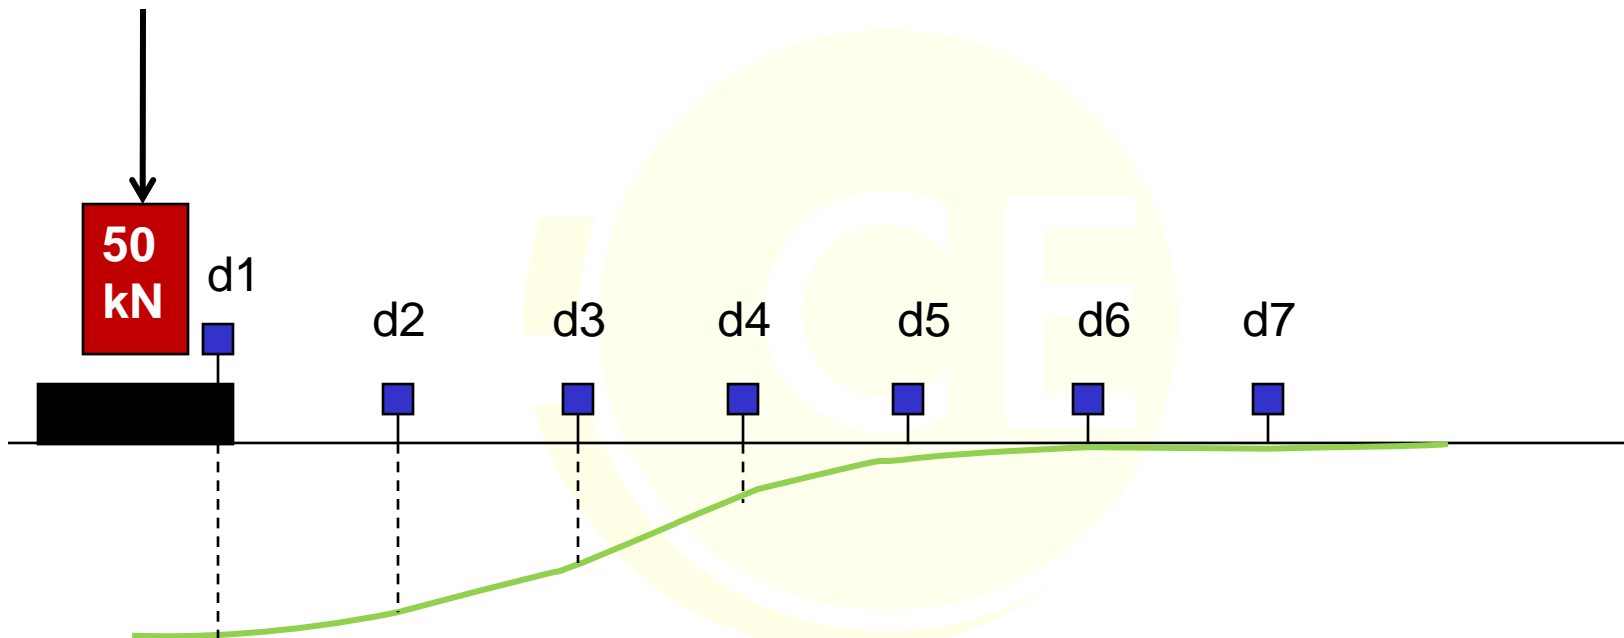
# Zasada działania FWD

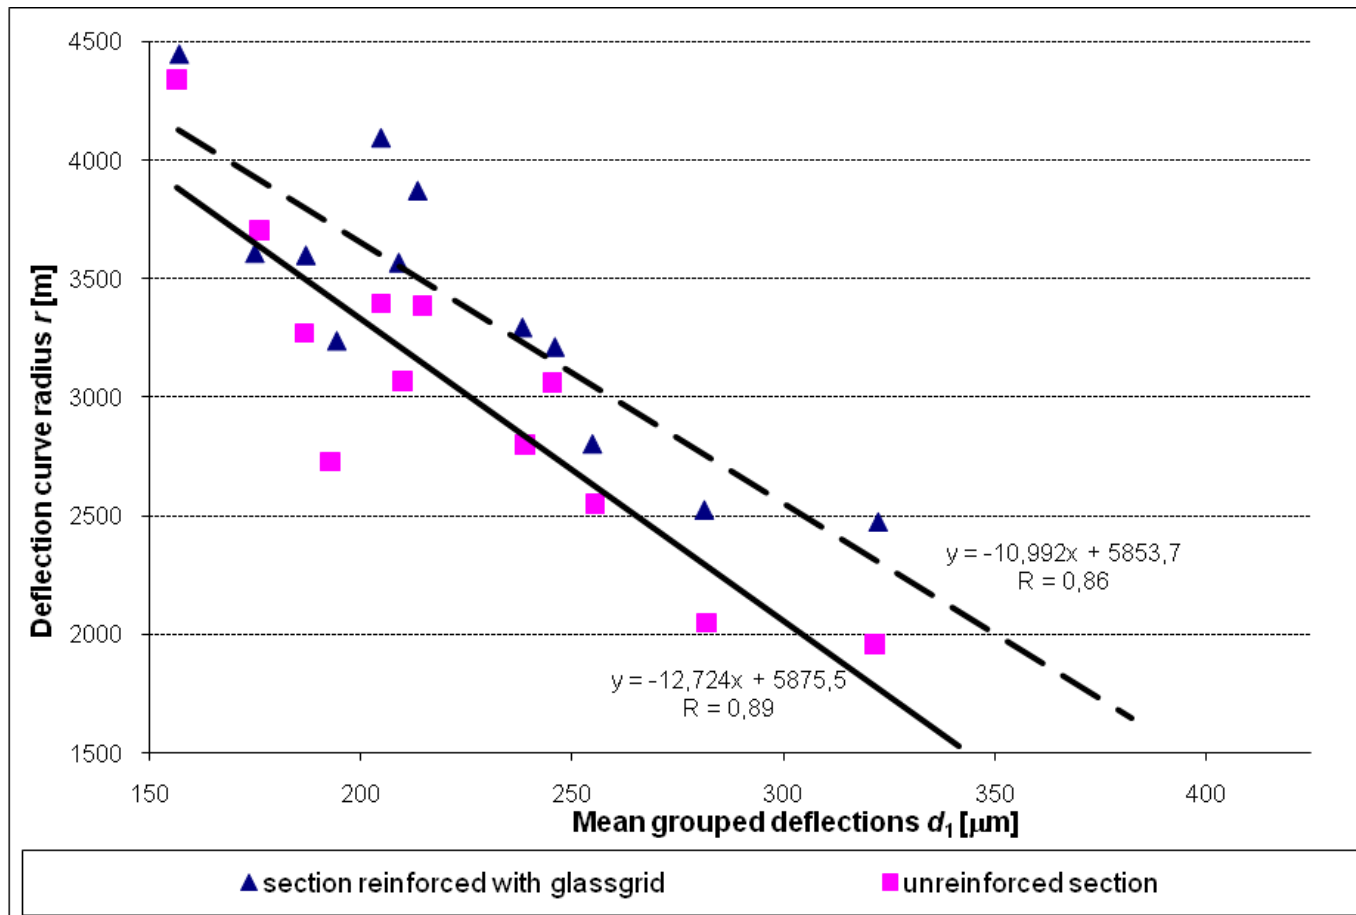
# Wyniki obliczeń promieni wycinków czaszy ugięć - 2004

Pomiędzy geofonami 2' – 1 – 2

- W 2004 r. do analizy wybrano mniej punktów pomiarowych i dobrano je w sposób zapewniający wysoki wskaźnik korelacji
- W 2008 r. z analizy odrzucono mniej danych, co spowodowało niższe wartości współczynników korelacji
- W 2004 r. i 2008 r. uzyskano większe promienie wycinków czaszy ugięć na odcinku zbrojonym w porównaniu do odcinka niezbrojonego

- W 2004 r. różnice wartości promieni narastały wraz ze wzrostem wartości maksymalnych ugięć pod płytą FWD
- W 2008 r. różnice wartości promieni nie zmieniały się znacząco, a nawet zanikały wraz ze wzrostem wartości maksymalnych ugięć pod płytą FWD

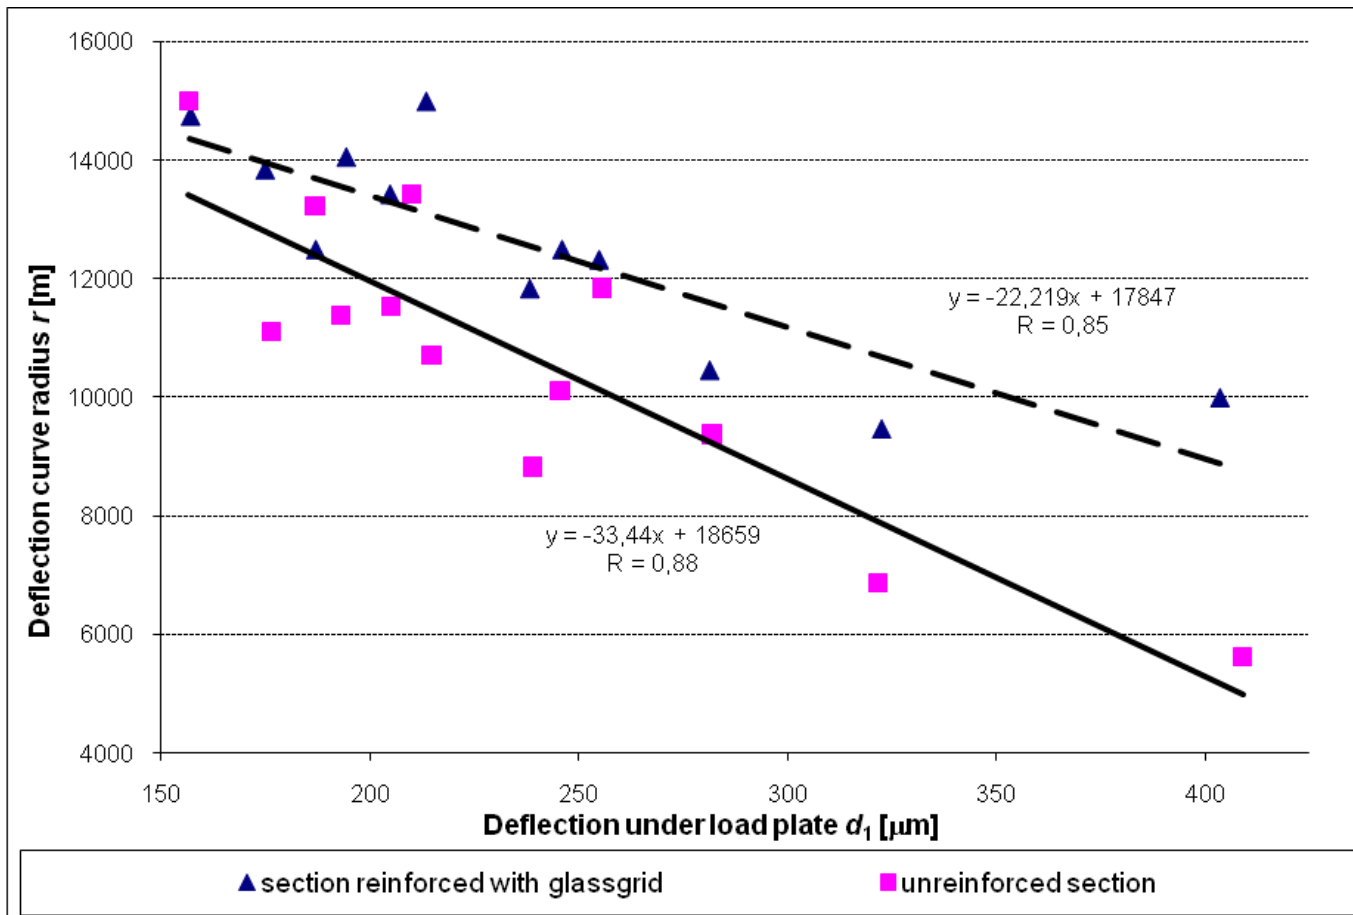
# Wyniki obliczeń promieni wycinków czaszy ugięć - 2004

## Pomiędzy geofonami 4 – 5 – 6

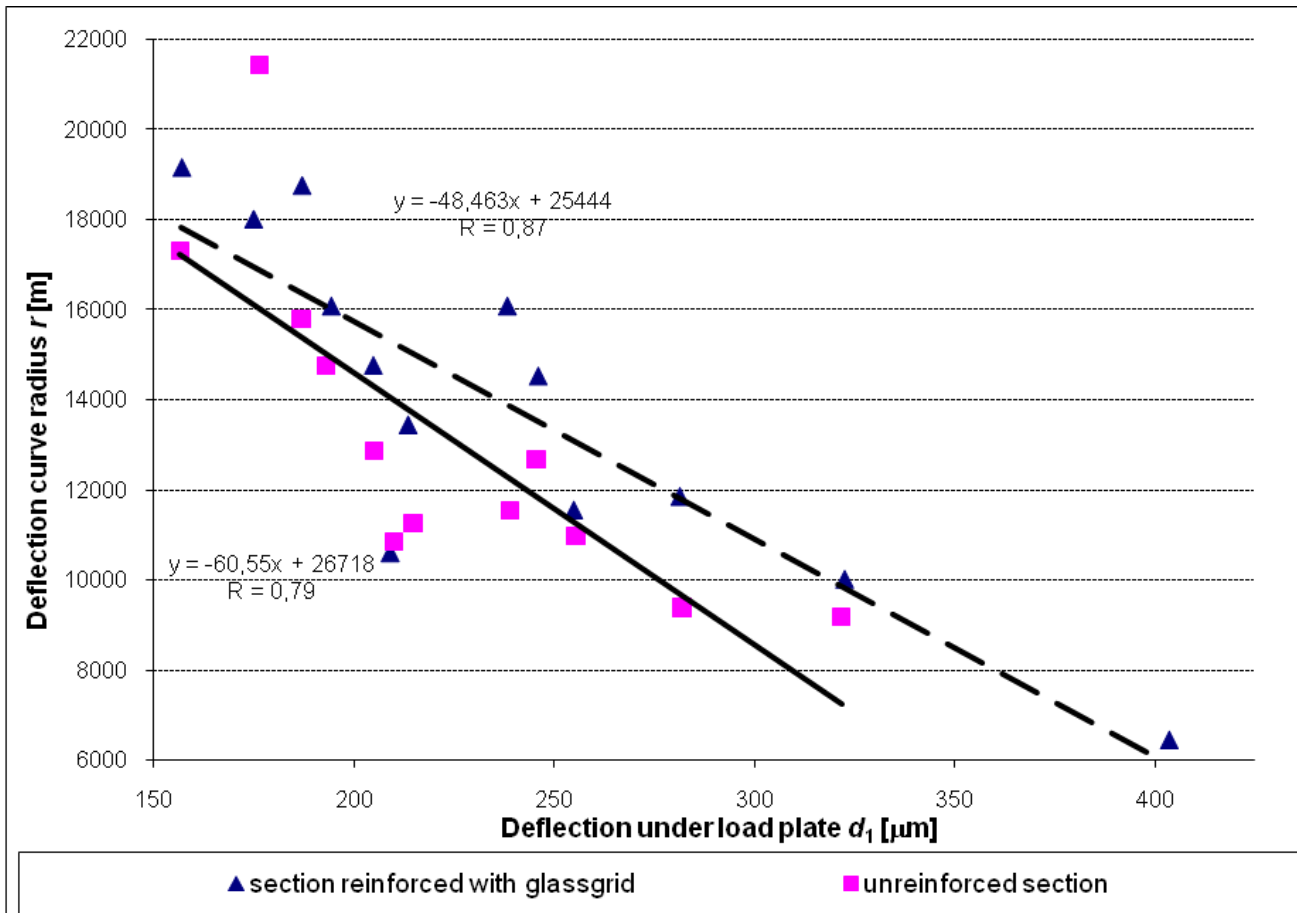
# Wyniki obliczeń promieni wycinków czaszy ugięć - 2004

Pomiędzy geofonami 5 – 6 – 7

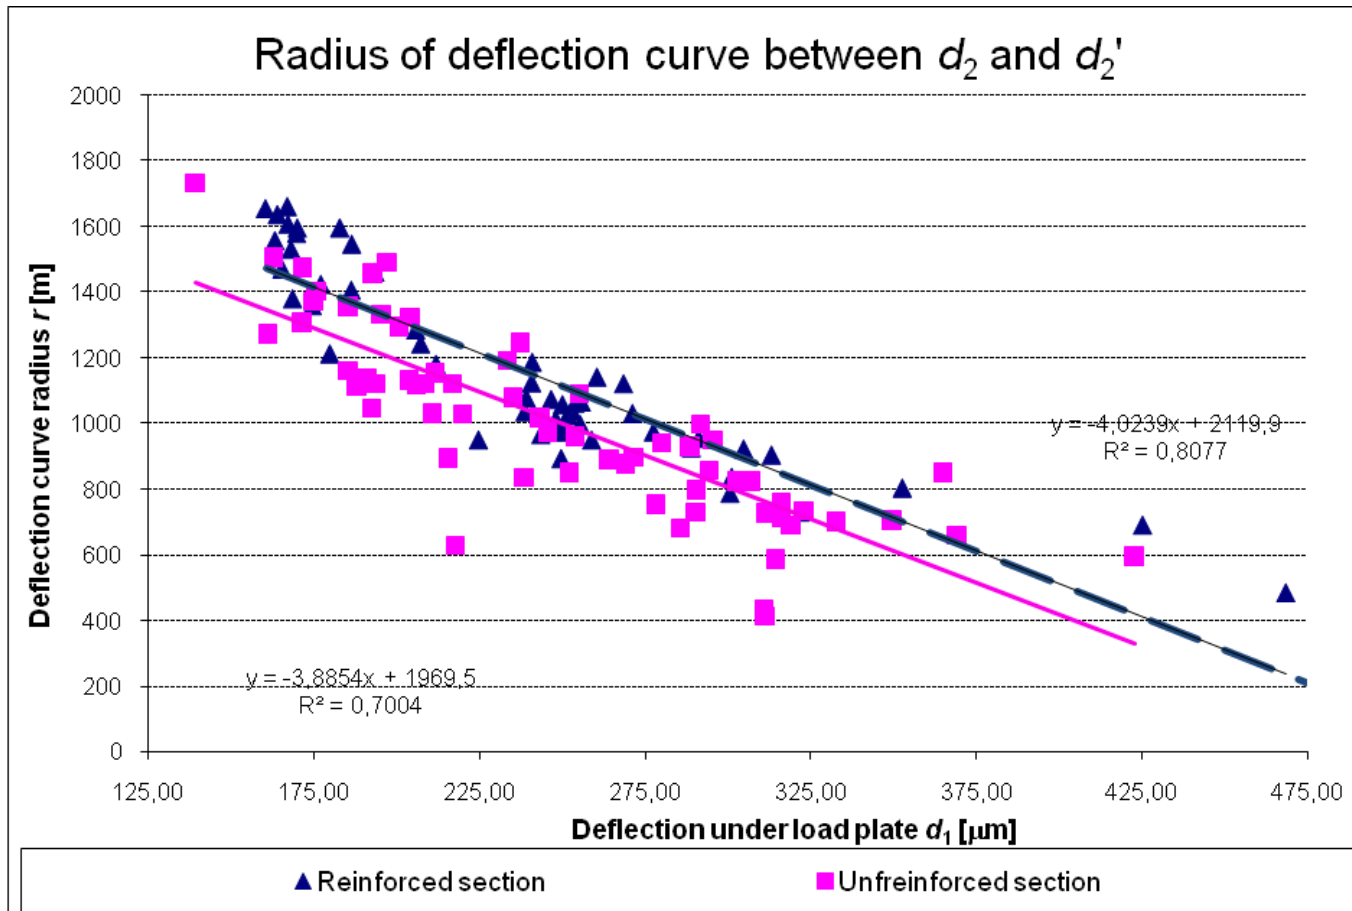
# Wyniki obliczeń promieni wycinków czaszy ugięć - 2008

Pomiędzy geofonami 2' – 1 – 2

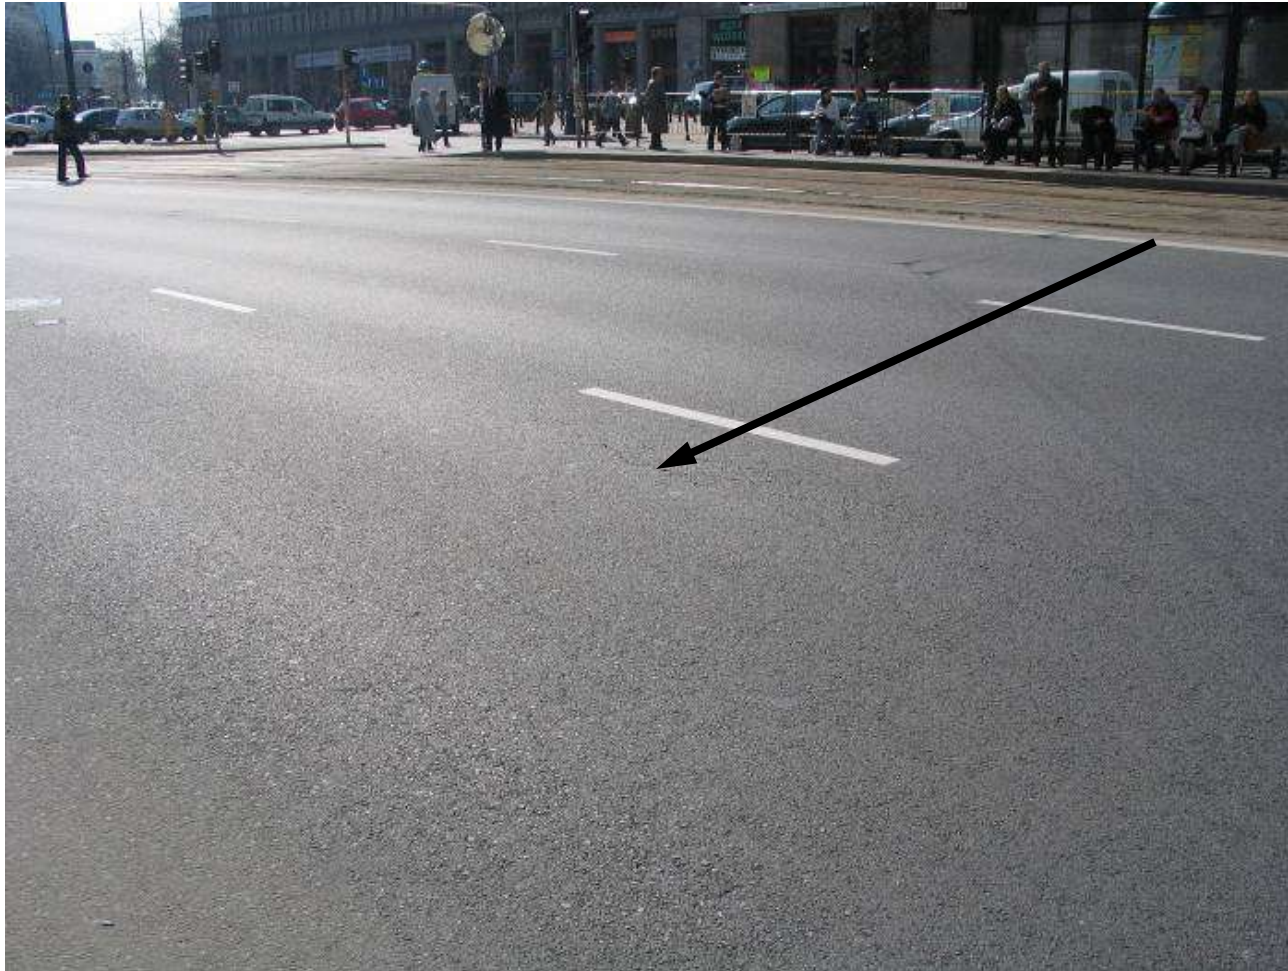
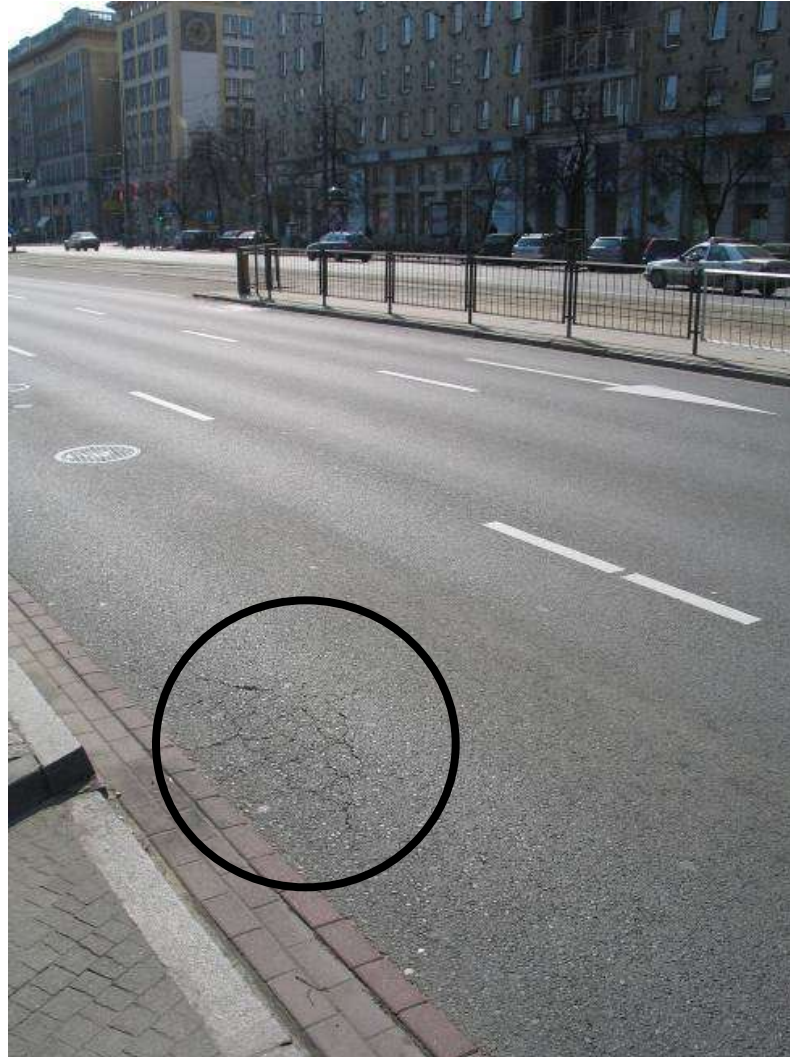
# Odcinek zbrojony

- Spękanie podłużne (1 m dł., między pasem 1 i 2)
- 2 spękania zmęczeniowe (ok. 0,5 m<sup>2</sup>, pas 1, przy krawężniku)
- 2 spękania poprzeczne (ok. 1 m, pas 1, od krawężnika do środka pasa)
- Jedna lokalizacja naprawiana (nie znana przyczyna, 4x1 m, przy studziencie wpustowej)
